Studie wateropgave omgeving Klooster Ter Apel

LAOS
LANDSCHAPS
ARCHITECTUUR
EN STEDEBOUW

1. INLEIDING	5
2. HISTORISCHE ONTWIKKELING	8
3. HUIDIG WATERSYSTEEM	16
4. PROCESVERSLAG (WORKSHOP)	20
5. WENSBEELDEN EN INGREPEN	26
BIJLAGE: EVALUATIE 'HANDBOEK BEKEN EN ERFGOED'	30

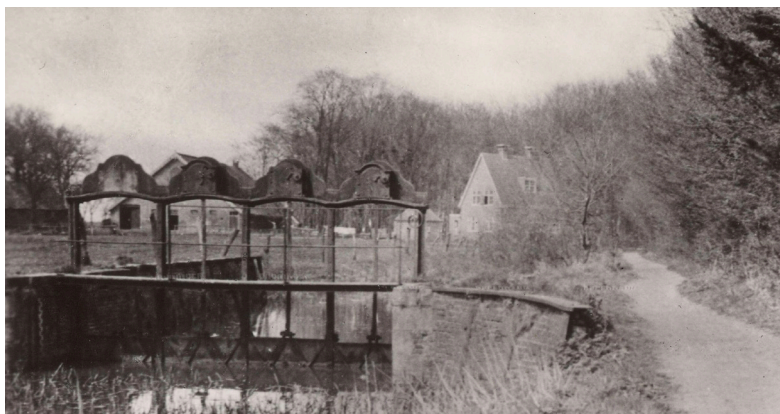
Valschut | bron: Groninger archieven, toegangsnummer 1986, inventarisnummer 16963 (ca 1972)

- In de 19e eeuw werd het Stadskanaal in Ter Apel gegraven;
- Eind 19e eeuw werd het parkbos aangelegd met haar typerende vijver;
- Op kruising van de rivieren en het stadskanaal werden valschutten geplaatst.

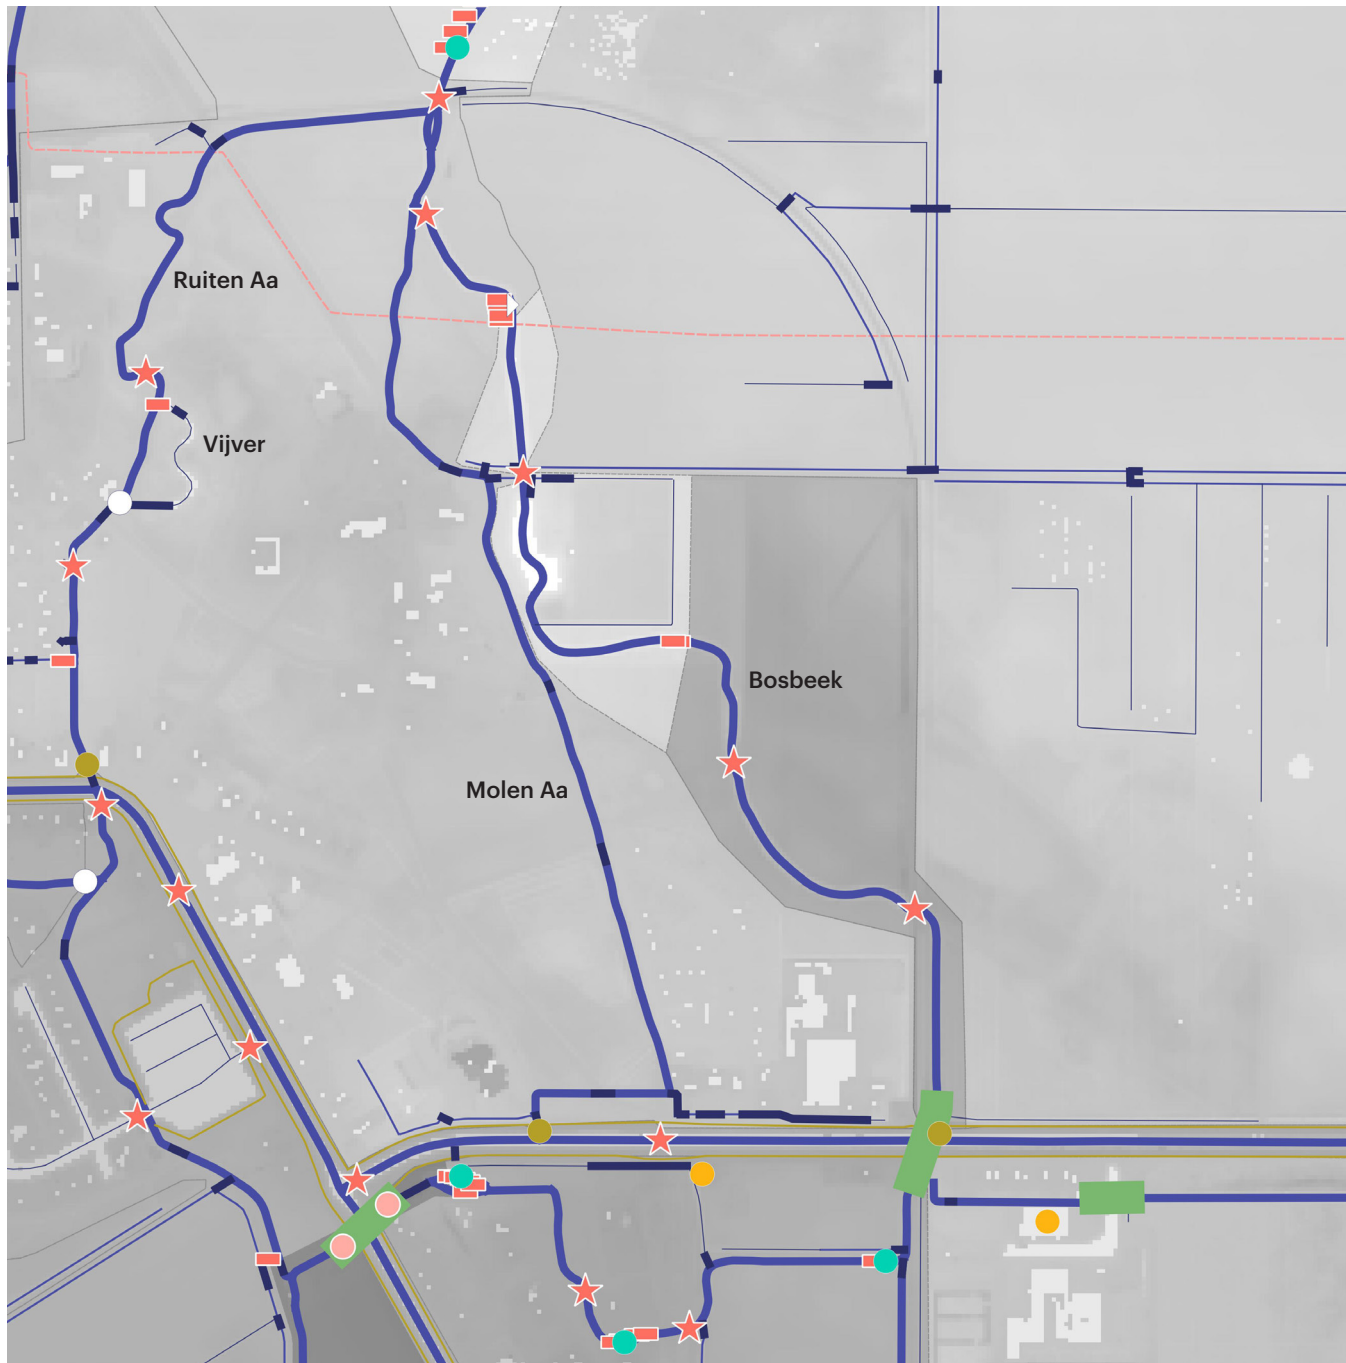
Hieronder is de werking van het watersysteem uiteengezet aan de hand van de hiernaast afgebeelde kaart.

- De Ruiten Aa wordt gevoed vanuit het Ter Apelkanaal door middel van een inlaat;
- Er zijn op twee plekken bruggen aanwezig.

- De vijver wordt gevoed vanuit de Ruiten Aa;
- Door middel van een gemaal wordt het water op het niveau van de vijver gebracht;
- Door middel van een stuw blijft het water in de vijver op een hoger niveau;
- Het water gaat van en naar de vijver via duikers.

- De Molen Aa wordt gevoed vanuit het Ruiten-Aa-kanaal door middel van een inlaat;
- Op diverse plekken zijn duikers aanwezig.

- De Bosbeek wordt gevoed door de nieuwe loop van de Runde;
- Het water loopt via een syphon onder het Ruiten-Aa-Kanaal door;
- Er is tevens een inlaat aanwezig, deze kan gebruikt worden bij te weinig toevoer van gebiedseigen water door het syphon (er is dan sprake van het toevoegen van gebiedsvreemd water).

- Lage waterstand en weinig stroming in de Ruiten Aa;
- Lage waterstand en weinig stroming in de Molen Aa;
- Lage waterstand en slechte waterkwaliteit vijver;
- Slechte leesbaarheid watersysteem door duikers in plaats van bruggen.
